MAGDALENA WĄSOWICZ

BARBARA MISZTAŁ

PIOTR SZAREJKO

HISTORY OF THE BELFRY IN STRZESZÓW IN THE CONTEXT OF OTHER BELFRIES IN TRZEBNICA COUNTY

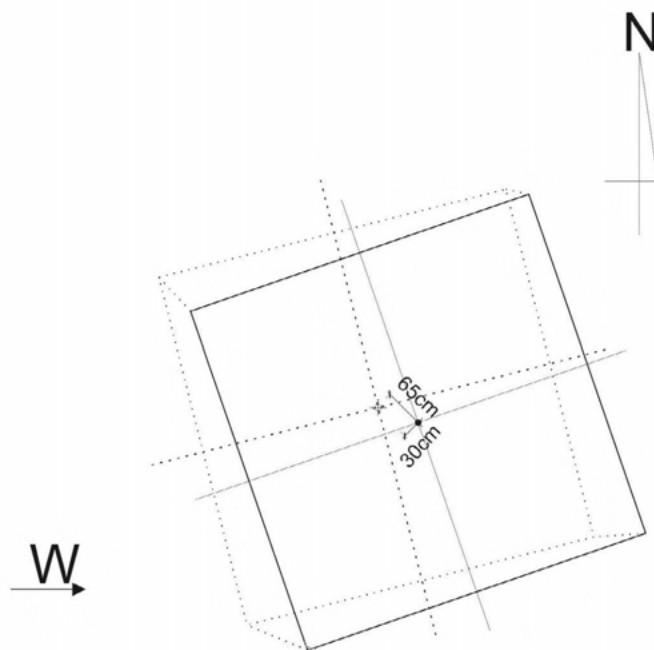
The survey concluded that the tower's vertical axis was displaced towards the north-west. Measurements at the upper gallery (+10.51 m) showed displacements of 65 cm and 30 cm. Additionally, it was noted that *the bell tower lacks properly executed foundations. The lower beam frame, composed of wooden sills, is set directly on the ground, which has been reinforced with loosely arranged stones*

(Jagodziński and Hołoga, 1967, p. 4). The structure's technical condition was assessed as poor. Illustration 6 presents the displacement and rotation of the tower's vertical axis.

Ill. 6. Diagram of the movement and rotation of the tower caused by wind force. Source: original work based on Jagodziński and Hołoga, 1975, p. 18

Overall, the 1967 technical assessment classified the condition of the bell tower as poor. It recommended securing the structure with an external supporting frame to prevent further tilting of the tower shaft and to reinforce it against lateral wind loads (Ill. 7). Additional recommendations included constructing a new wooden platform at the +5.90 m level, adding supplementary wall braces, repairing the roof covering, replacing the access ladders between floors, and filling gaps in the wall cladding. The scope of work was limited to these immediate protective measures and did not include repairs to the foundation of the bell tower. Based on the project description from 1975, it can be inferred that the recommended works were not carried out at that time (Jagodziński and Hołoga, 1967). Illustration 7 presents a schematic of the bell tower structure along with the supporting construction, developed by the authors based on the 1967 Technical Assessment.

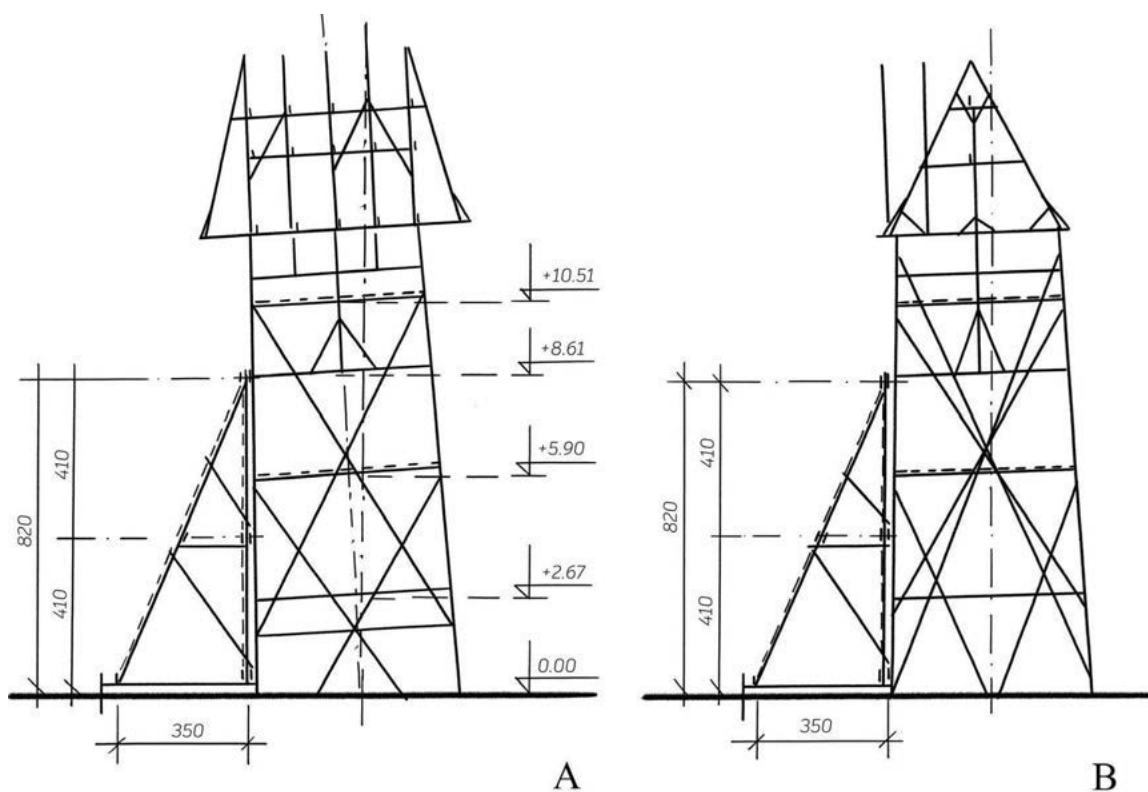
Ill. 7. Diagrams of the wooden bell tower structure in Strzeszów. On the left side of the tower, the assembly diagram of the supporting structure. a) the north-west wall (left) b) the north-east wall (right). Source: Own study based on Jagodziński and Hołoga, 1967, p. 18

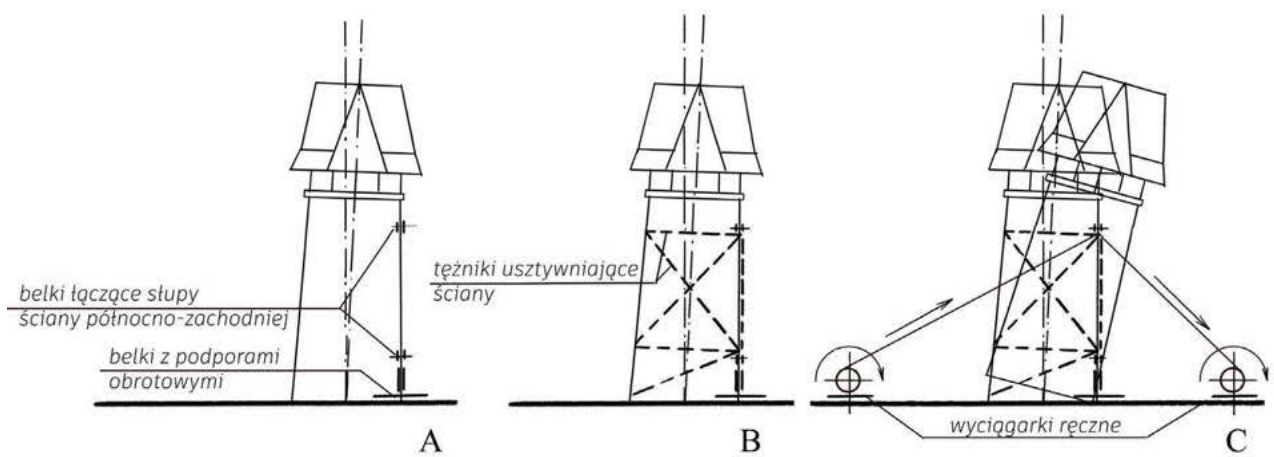
Ill. 8. Preparation for the tilting and repair of the base of the belfry pillars in Strzeszów: a) installation of horizontal beams on the belfry thrones, construction of rotating supports under the pillars, b) installation of temporary planks on the belfry walls, installation of steel ropes for horizontal beams connecting the pillars, c) positioning of the belfry by winding the rope on hand winches, installation of reinforcing buttresses. Source: own study based on Jagodziński and Hołoga, 1975, p. 10.

The most intriguing aspect of this project was the proposed method for raising the bell tower to facilitate new foundation work (Ill. 8). The repair of the main post bases was planned by sequentially lifting each pair of corner posts. The elevation of the bell tower wall was intended to be achieved by tilting it and transferring its weight onto the opposite posts.

Illustration 8 presents the scheme for lifting the corner posts and their adjoining walls to repair the post bases, as well as the straightening process of the bell tower. These procedures were to be performed for each wall (Jagodziński and Hołoga, 1975).

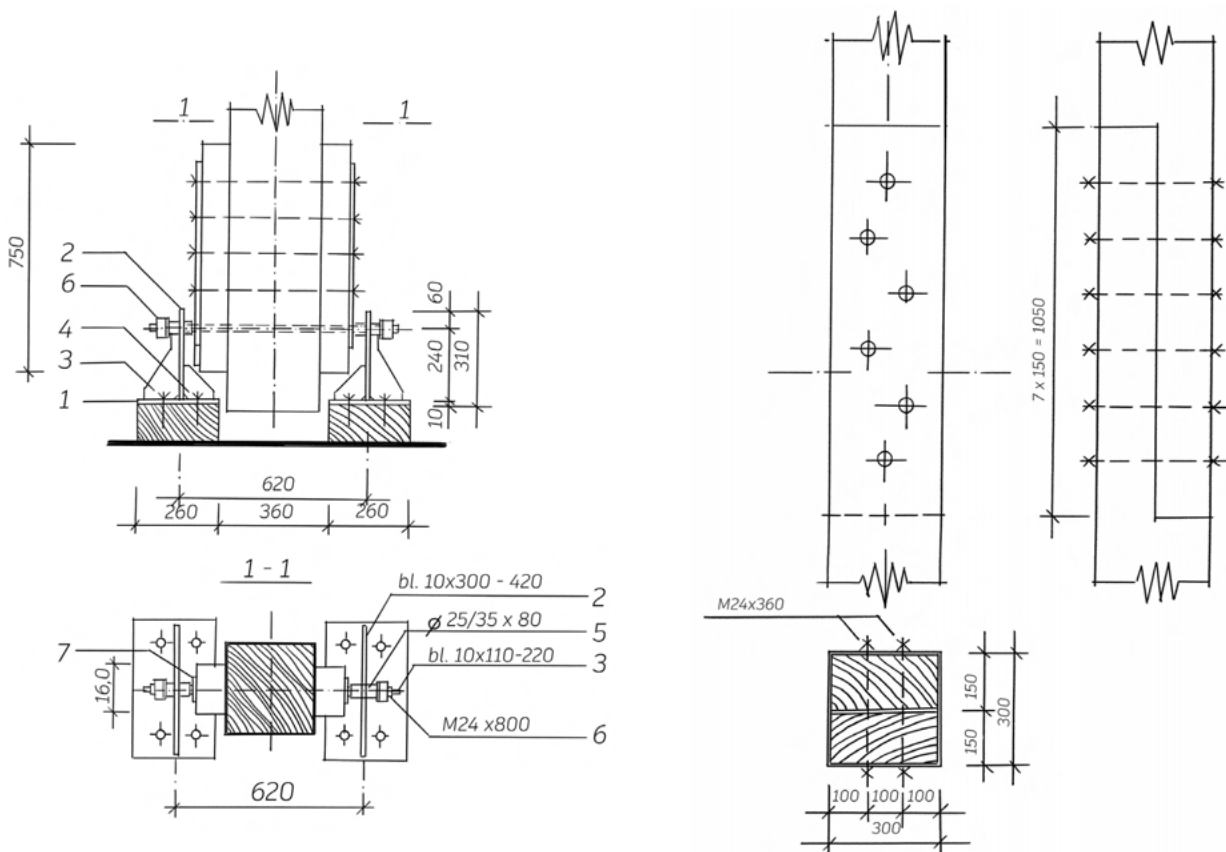
Ill. 9. Pivot support for the tower post during tilting. Source: original work based on Jagodziński and Hołoga, 1975, p. 13

The tilting and subsequent straightening of the bell tower were made possible by incorporating hinges at the lower sections of the posts, as shown in Illustration 9. A reinforced concrete foundation was planned beneath the elevated wall, onto which a new sill beam made of hardwood was to be installed. The new post bases, as shown in Illustration 9, were designed as hinged supports with a 24 mm diameter pivot pin, allowing rotational movement. The original timber braces, measuring 26×26 cm, which had stiffened the base of the posts and connected them to the wooden sill beam, were removed.

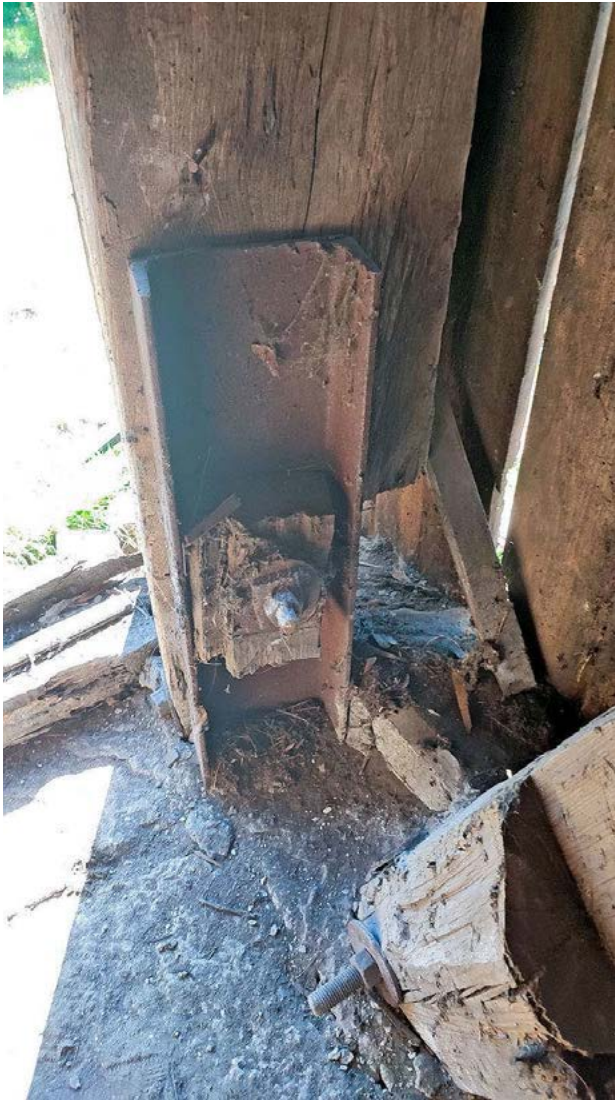
Several wooden elements show significant degradation. The lower encased sections of the posts, some horizontal ties, and the balustrade beams above the top floor are entirely corroded. Most connections exhibit looseness, and some joint areas are weakened due to wood loss from cracks and corrosion. One of the main posts has extensive deterioration above the +10.50 m level, affecting a significant portion of its cross-section. Some wooden elements (braces, struts) are missing from the structure. Most wooden components have longitudinal cracks, though the extent varies. The floor and wall boarding are deteriorated. The roof truss remains structurally stable, but the connections require repair. The sheet metal roof covering is corroded.

The 2022 survey indicates that not all of the 1975 project recommendations were implemented. The exact height of the existing foundation footing could not be determined. The width of the footing remains unknown due to the presence of a concrete floor covering the entire interior of the bell tower, which was installed a few years after the foundation work. This floor might have been part of the construction of a masonry catechetical hall inside the bell tower shaft at the ±0.00 m level, built between 1978 and 1979. However, it is clear that the recommendation to maintain a raised top surface of the foundation footing above ground level was not followed. The footing is instead flush with the ground level (±0.00 m), which contributed to the corrosion of the wooden cladding and sill beam. The wooden sill beams were partially encased in concrete in 1976, further accelerating wood decay. The lower sections of the posts were not replaced with oak; instead, they were simply cut off, and their remaining parts were mounted onto the new foundation using vertical U-channels [200, as shown in Illustrations 11 and 12. The braces connecting the posts to the sill beams were removed, altering the structural scheme of the post base from a fixed to a hinged connection.

Following the construction work in 1976, a new foundation repair is now necessary. The overall technical condition of the bell tower structure in 2022 was assessed as poor. Illustration 11 shows the 2022 view of the corner post connection to the reinforced concrete foundation, executed using a [200 U-channel bolted with a 24 mm steel screw. Illustration 12 presents the planned 2024 reconstruction of the wooden sill beam. The thickened line represents the planned position of the sill beam, partially encased in concrete during the 1976 work.

Ill. 11. The existing condition of the lower sections of the posts indicates that no joint replacement was carried out. Measures were limited to cutting off the lower parts of the posts and setting new foundations with joints using vertical channels. Original photo, 2023.

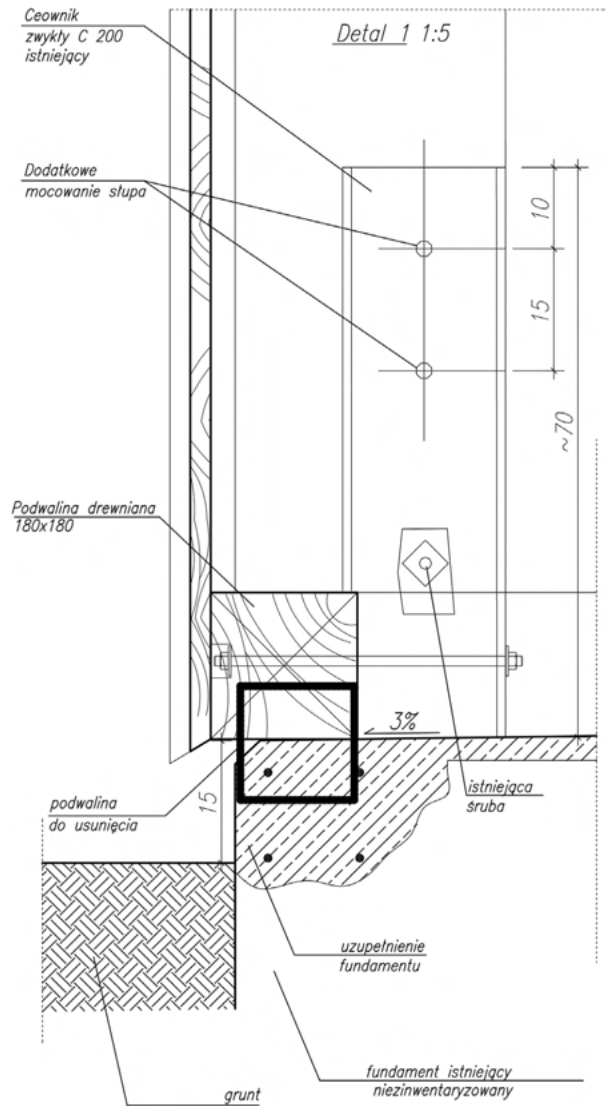
Ill. 12. Planned remodelling of foundation beams. Connection with steel elements. Source: original work.

After analysing the degree of preservation and the technical condition of individual structural elements of the tower, it was decided to make every effort to preserve the structure and restore the original appearance of the bell tower by replacing elements damaged by corrosion. To enhance the durability of the structure, repairs to the bell tower's foundation are planned. This will involve the removal of damaged sections of the posts and braces. The replacement of corroded wooden sill beams is planned, with the new beams being connected to the posts using knee braces to reinforce the tower structure (Ill. 12).

The repair of the corroded lower sections of the posts is scheduled to proceed in the following stages. First, it is recommended to remove the external wall boarding as necessary to expose the sill beams and the

lower sections of the posts. Next, the reconstruction of the rigid joint connecting the sill beam with the corner post using knee braces is advised. The subsequent stage involves removing the existing corroded wooden sill beams. The renovation project includes the construction of a reinforced concrete plinth along the external edges of the floor, approximately 10 cm above level ± 0.00 m, with a 3% outward slope, to support the new wooden sill beams.
