# HERITAGE AND IDENTIFICATION OF UPPER SILESIAN MODERNIST PAVILION ARCHITECTURE FROM 1960–1980: ORIGINS, STYLISTIC FEATURES, LACK OF PRESERVATION

## ABSTRACT

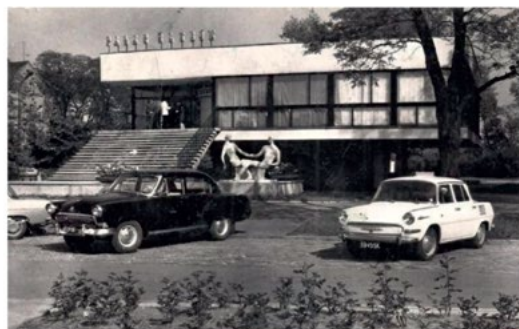
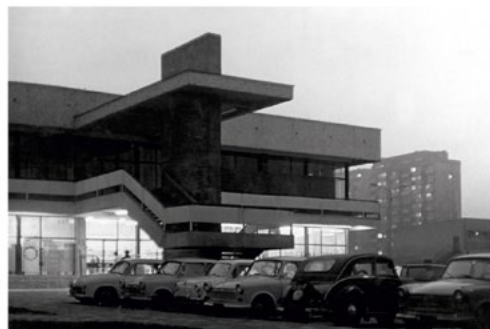
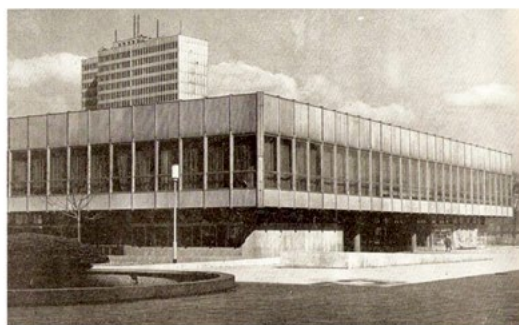
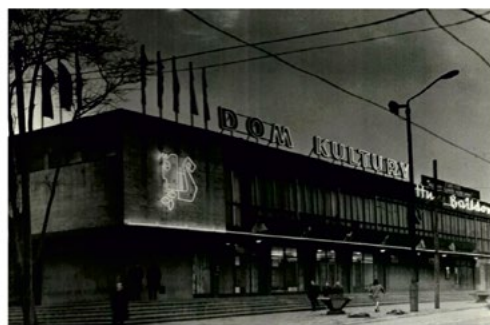
Fig. 2. 1. Park pavilion — Registry Office, so-called Wedding Palace in Sosnowiec, 1959–1960 (Henryk Buszko, Aleksander Franta); 2. Housing estate pavilion — Tychy City Library, 'G' Housing Estate, 1968 (Marek Dziekoński, Maria Czyżewska); 3. Downtown pavilion — Registry Office, so-called Wedding Palace in Katowice, 1965–1968 (Mieczysław Król); 4. Factory pavilion — Cultural Centre of the Baildon Steelworks, 1960 (Aleksander Franta, Henryk Buszka). Source: own archive Jakub Stojęcki.

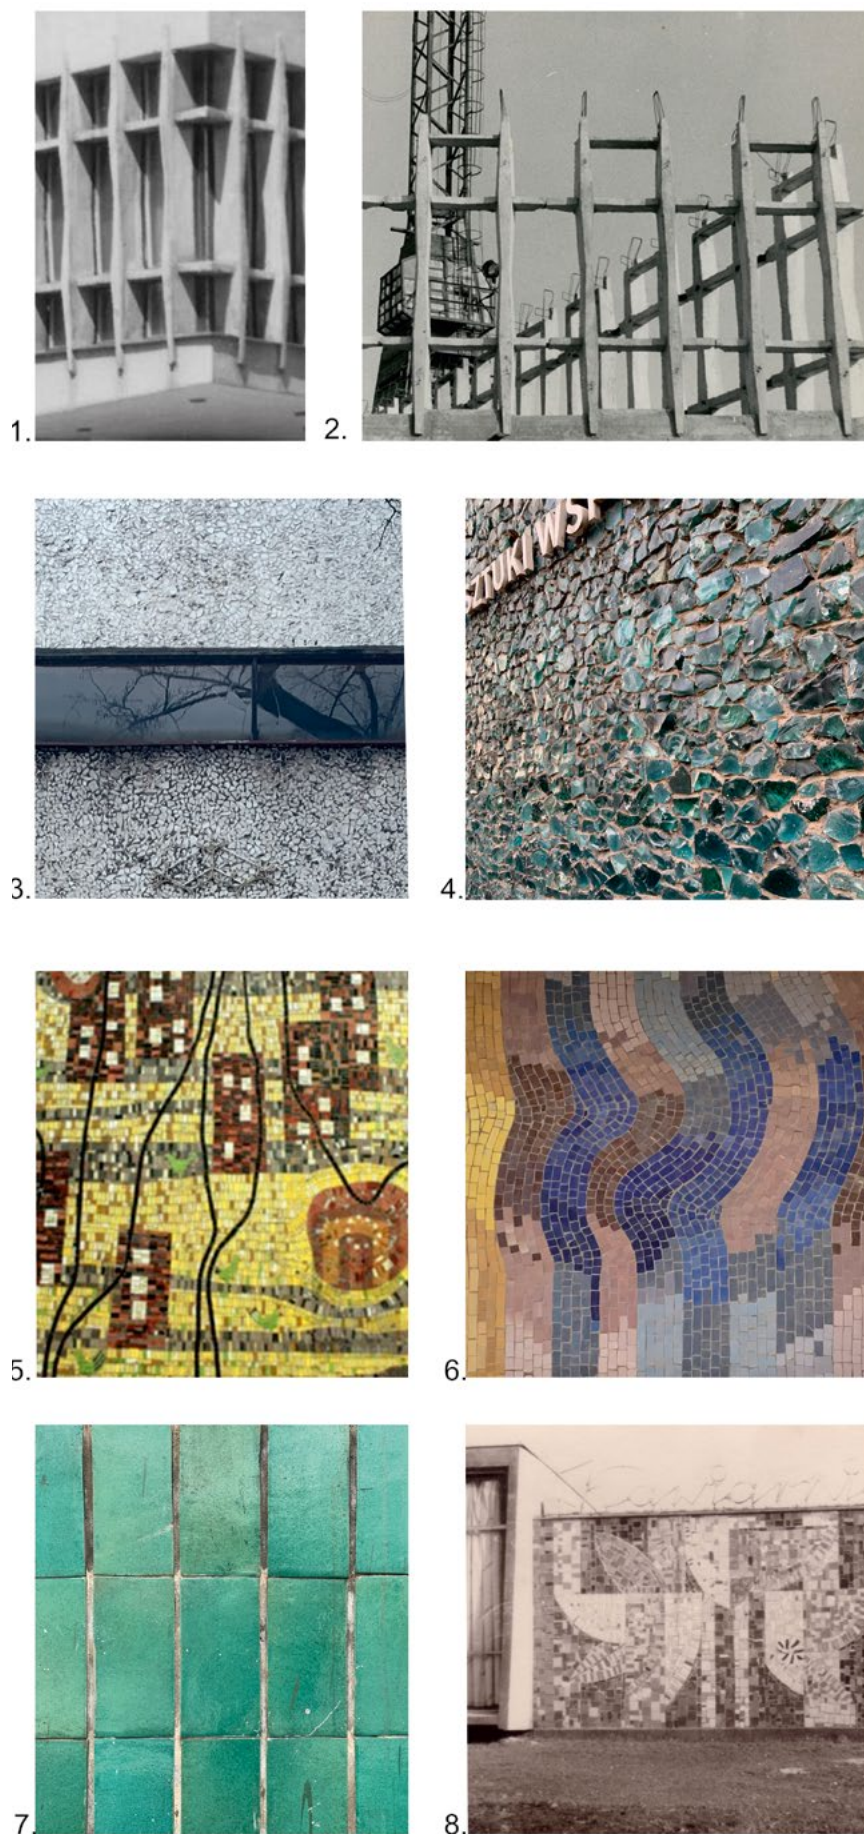
Fig. 3. 1., 2. Prefabricated framework of the strip window of the Mining Pavilion of the Technicians' Club of the Chief Technical Organisation. Source: [https://fotopolska.eu/17560,obiekt.html?map\\_z=16](https://fotopolska.eu/17560,obiekt.html?map_z=16), retrieved: 10.05.2023; 3. Glass cullet on the facade of the Zgoda Department Store in Mikołów. Source: Jakub Stojcki — own archive, date of the photo: 26.03.2023; 4. Glass blocks on the facade of the BWA pavilion in Katowice. Source: Jakub Stojcki — own archive, date of the photo: 21.01.2023; 5. Art mosaic on the facade of Teatr Mały in Tychy. Source: Jakub Stojcki — own archive, date of the photo: 12.01.2023; 6. Art mosaic on the pylon of the staircase of the Tychy Municipal Library. Source: Jakub Stojcki — own archive, date of the photo: 12.01.2023; 7. Glazed tiles on the pedestal of the Zgoda Department Store in Mikołów. Source: Jakub Stojcki — own archive, date of the photo: 26.03.2023; 8. Art mosaic on the facade of the Kolorowa restaurant in Sosnowiec. Source: <https://sosnowiec.wyborcza.pl/sosnowiec/7,93867,27568836,koscielny-organista-gral-do-tanca-a-piwo-lalo-sie-do-menazki.html>; retrieved: 17.02.2023).
