ALEKSANDER BÖHM

KOŚCIÓŁ NA WOLI JUSTOWSKIEJ W KRAKOWIE

THE CHURCH IN WOLA JUSTOWSKA IN KRAKOW

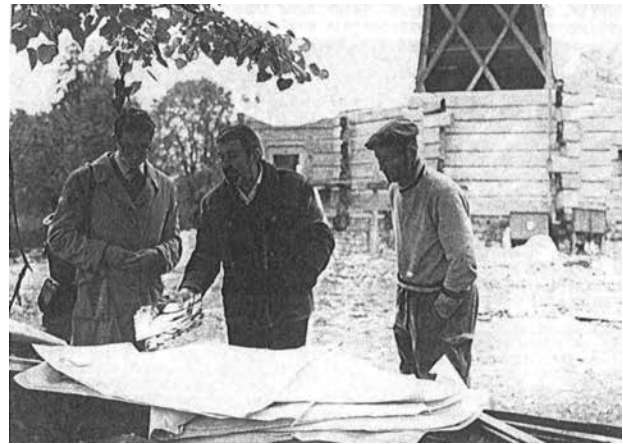
Il. 5. a. Projektant odbudowy, arch. Janusz Gawor na budowie w otoczeniu M. Korneckiego i majstra [5], b. Rzut i przekrój podziemnej krypty w odbudowanym kościele [1]

Ill. 5. a. The designer of the reconstruction, architect Janusz Gawor, in the company of M. Kornecki and a foreman [5], b. the floor plan and cross-section of the underground crypt featured in the design of the reconstrction of the church [1]

During the autumn of that same year, the parish members, unwilling to wait for the issuing of the building permit, proceeded with the construction of an almost mirror-like copy of the burned-down church. One important change that had been introduced by the designer of the reconstruction was the foundation of the church on top of an underground crypt. Thus, he created the additional space of the “lower church”,

with an area of around 280 m². It was a clear step in the direction of a new approach⁷, which was based on a combination of conservation through reconstruction while taking into account modern needs – including those of a steadily growing parish.

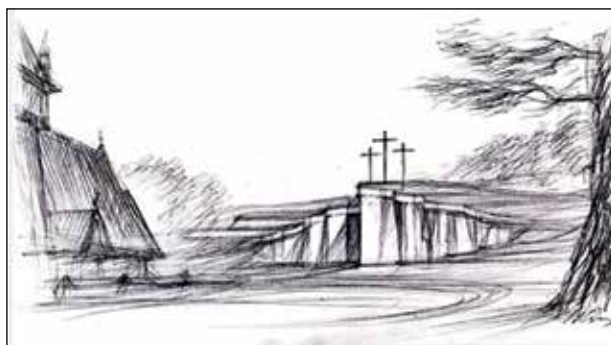
II. 15. Koncepcja kościoła na Woli Justowskiej autorstwa Witolda Cęckiewicza [8]

III. 15. The conceptual design of the church in Wola Justowska developed by Witold Cęckiewicz [8]

W czasie opracowywania drugiej wersji projektu, w kwietniu 2010 roku, swoją koncepcję projektową przedstawił prof. Witold Cęckiewicz. Polegała ona na rekonstrukcji spalonego kościoła i budowie nowego, muranego zagłębionego w pobliskim zboczu po południowo-zachodniej stronie.

In April 2010, during the development of the second version of the design, professor Witold Cęckiewicz unveiled his own conceptual design. It featured the reconstruction of the burnt church and the construction of a new one, made out of masonry, partially sheltered by the slope of the hill towards the south-west.
